Confortement de la digue de Croissy-sur-Seine

Mémoire en réponse à l'avis de l'Autorité Environnementale (CGEDD)

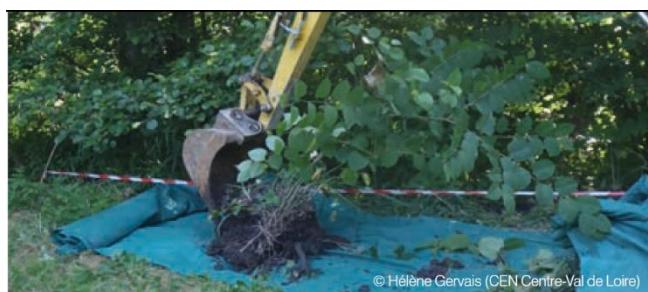
Figure 3 : Illustration indicative des précautions particulières à mettre en œuvre lors des opérations d'arrachage des espèces arbustives

Fiche action 2-1 Méthode : arrachage mécanique et manuel	Objectifs du plan de gestion : Eradication																										
Espèces concernées : Buddleja du père David.																											
Niveau de développement : arbuste																											
Actions :																											
<ul style="list-style-type: none"> → Arrachage mécanique à la pelle <p>L'action consiste à arracher les arbustes concernés à l'aide d'une pelle mécanique munie d'un godet afin d'extraire également l'appareil racinaire. Selon les cas, des travaux préparatoires d'élagage afin de couper les branches avant l'arrachage seront nécessaires.</p> <ul style="list-style-type: none"> → Arrachage manuel complémentaire (drageons) <p>L'arrachage mécanique doit être suivi d'un arrachage manuel des repousses. Pour être pleinement efficace, cette intervention complémentaire doit être réalisée aussitôt que les repousses apparaissent. Les stations traitées l'année N seront parcourues l'année N+1 afin de déceler d'éventuelles repousses par drageonnement. Celles-ci seront arrachées manuellement à l'avancée du personnel. Muni de gants ou de « binette », les repousses ou drageons seront arrachés ou déterrés puis éliminés.</p> <p>Point d'attention particulier : tous les résidus (déchets verts) doivent être éliminés pour éviter tout risque de dissémination.</p> <p>Périodes : privilégier la période printanière de mars-avril lorsque les sols sont meubles et facilitent l'arrachage mécanique. L'arrachage manuel, doit se faire dès la germination (printemps) jusqu'au mois d'août au plus tard (début de la période de fructification).</p>																											
<table border="1" style="width: 100%; border-collapse: collapse;"> <thead> <tr> <th style="text-align: left;">Année N+1 à N+5</th> <th>J</th> <th>F</th> <th>M</th> <th>A</th> <th>M</th> <th>J</th> <th>J</th> <th>A</th> <th>S</th> <th>O</th> <th>N</th> <th>D</th> </tr> </thead> <tbody> <tr> <td>Arrachage manuel des repousses</td> <td></td> </tr> </tbody> </table>		Année N+1 à N+5	J	F	M	A	M	J	J	A	S	O	N	D	Arrachage manuel des repousses												
Année N+1 à N+5	J	F	M	A	M	J	J	A	S	O	N	D															
Arrachage manuel des repousses

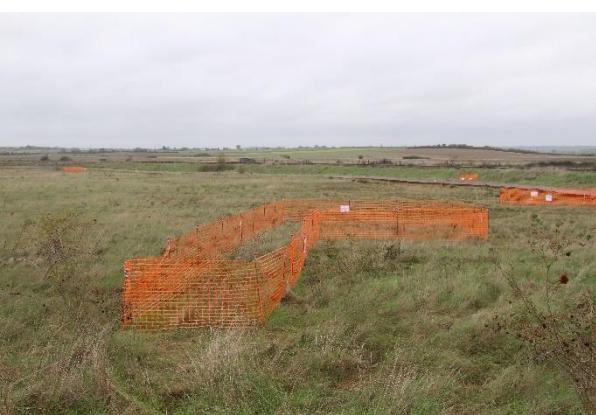
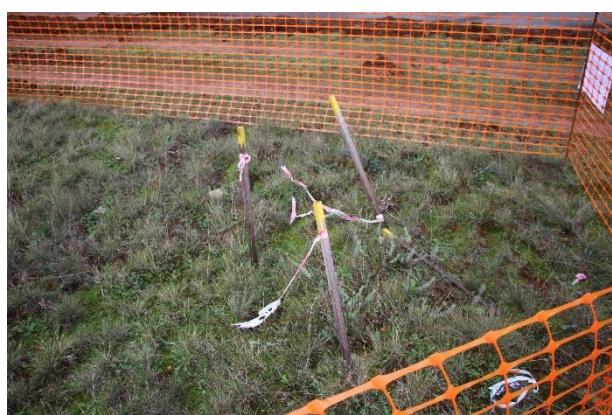
Conditions de mise en œuvre / Effets attendus / Limites / Points de vigilance :						
<p>Les stations d'espèces végétales et/ou animales présentes au sein des emprises chantier (identifiées dans la mesure ME1) seront repérées et notées par GPS suite au passage d'un écologue avant le début du chantier.</p> <p>Le balisage sera réalisé par le biais d'une corde (pour la pérennité du marquage) sur laquelle des noeuds de rubalise seront installés régulièrement (pour améliorer la visibilité du marquage). Des filets de chantier pourront également être utilisés (cf. illustration ci-dessous) et utilement complétés par un panneautage explicite.</p>

<i>Mise en place de filet pour matérialiser les zones de mise en défens pour la protection d'espèces végétales protégées</i>		<i>Station d'espèces végétales protégées au sein de la zone de mise en défens</i>				
<p>La mise en place de ce dispositif sera réalisée en présence d'un écologue et sera effectif pendant toute la durée du chantier sur les milieux concernés.</p>

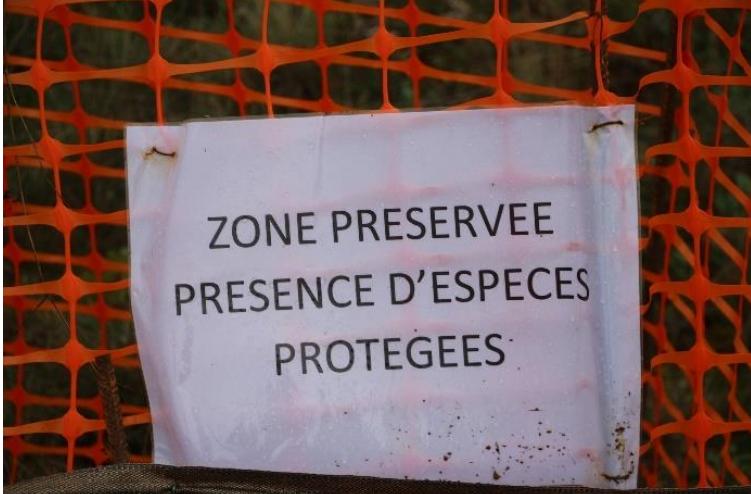
<p><i>Information associée au dispositif de protection</i></p>			
<p>Le suivi de chantier permettra de surveiller le bon état de ce balisage ainsi que l'apparition éventuelle de nouvelles stations à développement tardif qui seraient balisées le cas échéant.</p> <p>Le balisage sera retiré à la fin des travaux.</p>			
<p>Modalités de suivi envisageables</p> <p>La bonne mise en place et le maintien du dispositif sera vérifié par un écologue lors du suivi de chantier. Toute dégradation du balisage devra faire l'objet d'un signalement et d'un remplacement immédiat.</p>			
Durée : phase chantier	Surcoût : intégré au suivi par un coordonnateur environnement	Perte d'exploitation : /	Suivi : /

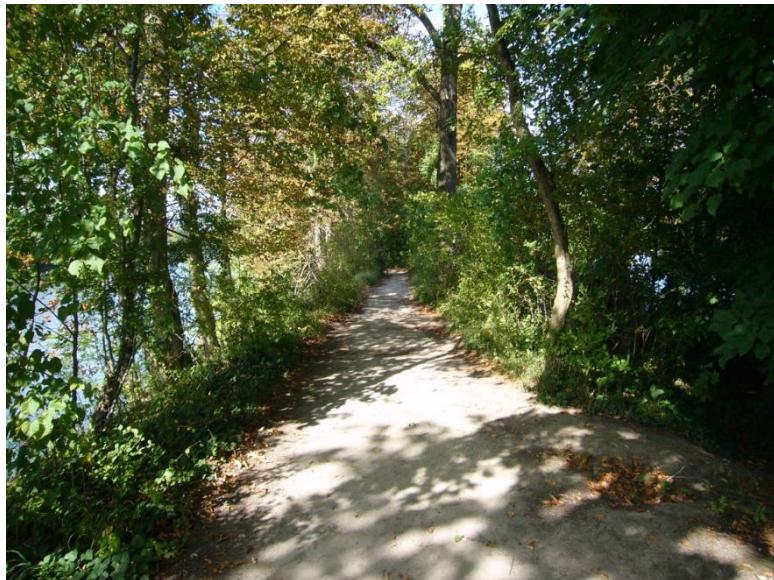
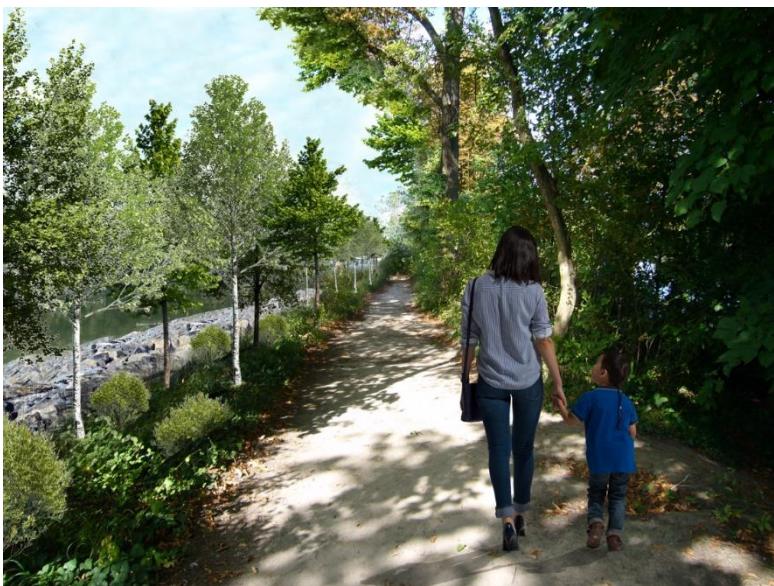
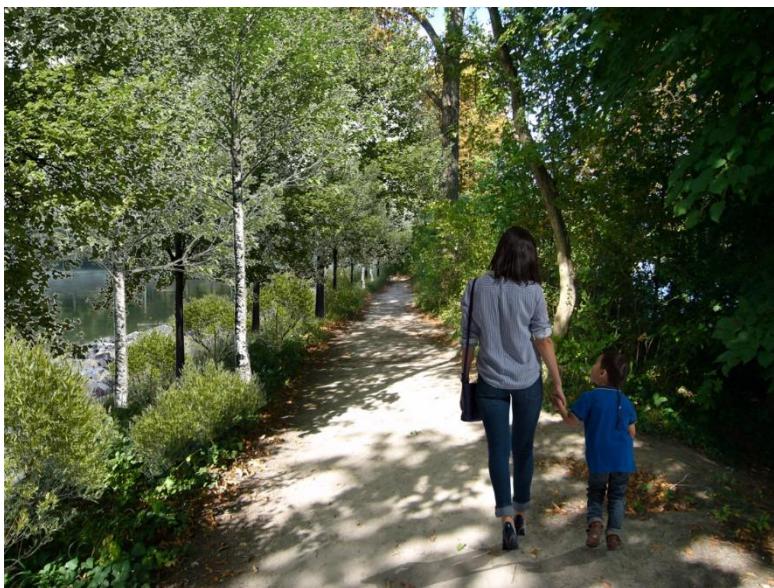
Figure 5 : Perspective 1 actuelle > à livraison > N+20

Ces photomontages respectent la géométrie de la future digue et de ses plantations. Ils permettent de prendre en compte la lente croissance des arbres et de mieux juger l'impact visuel du projet.

- Perspective 1 (actuelle, à livraison du projet, à N+20) :

On peut voir que malgré la perte d'individus arborés, un corridor paysager constitué de jeunes arbres (côté Rivière-Neuve) et d'arbres âgés (côté Bras-Marly) sera présent dès la livraison du projet. A noter que sur certaines portions de la digue, la largeur des enrochements sera réduite ou, à contrario, assez large.

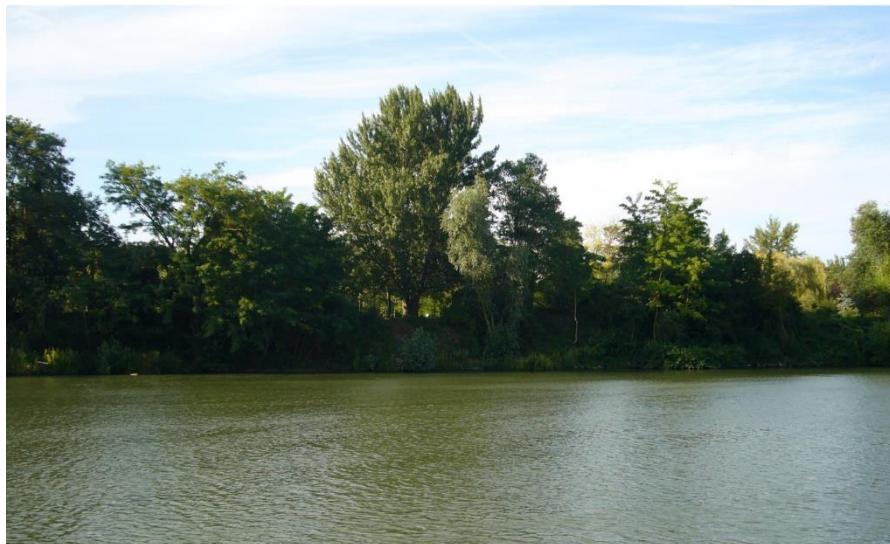
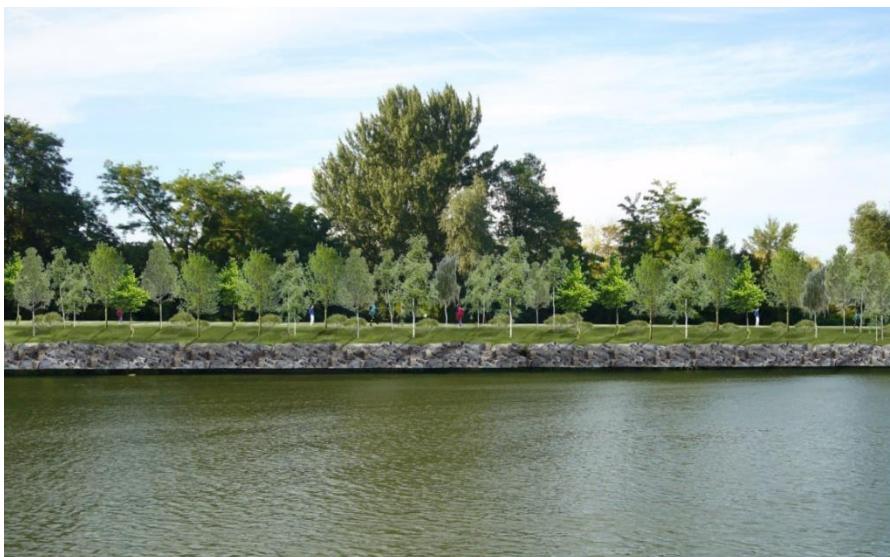
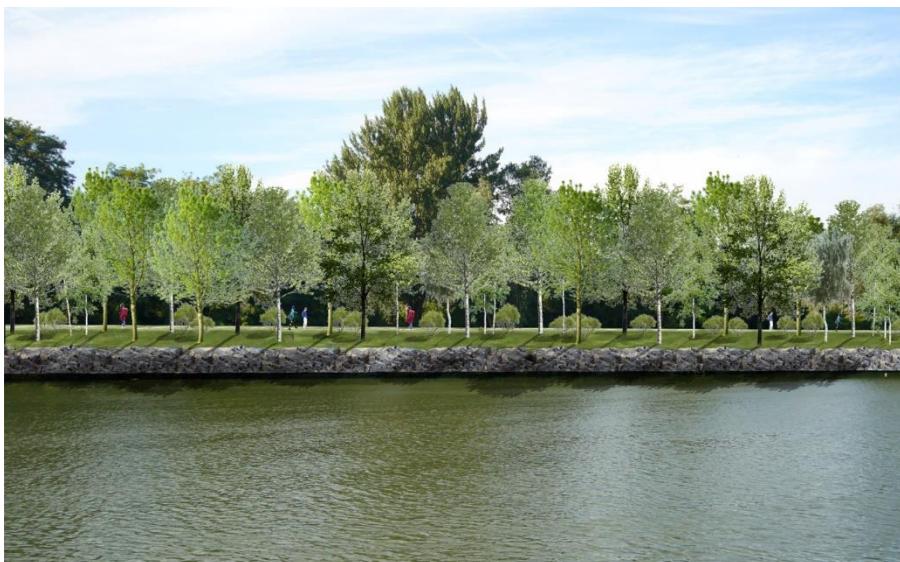
Figure 6 : Perspective 2 actuelle > à livraison > N+20

- Perspective 2 (actuelle, à livraison du projet, à N+20) :

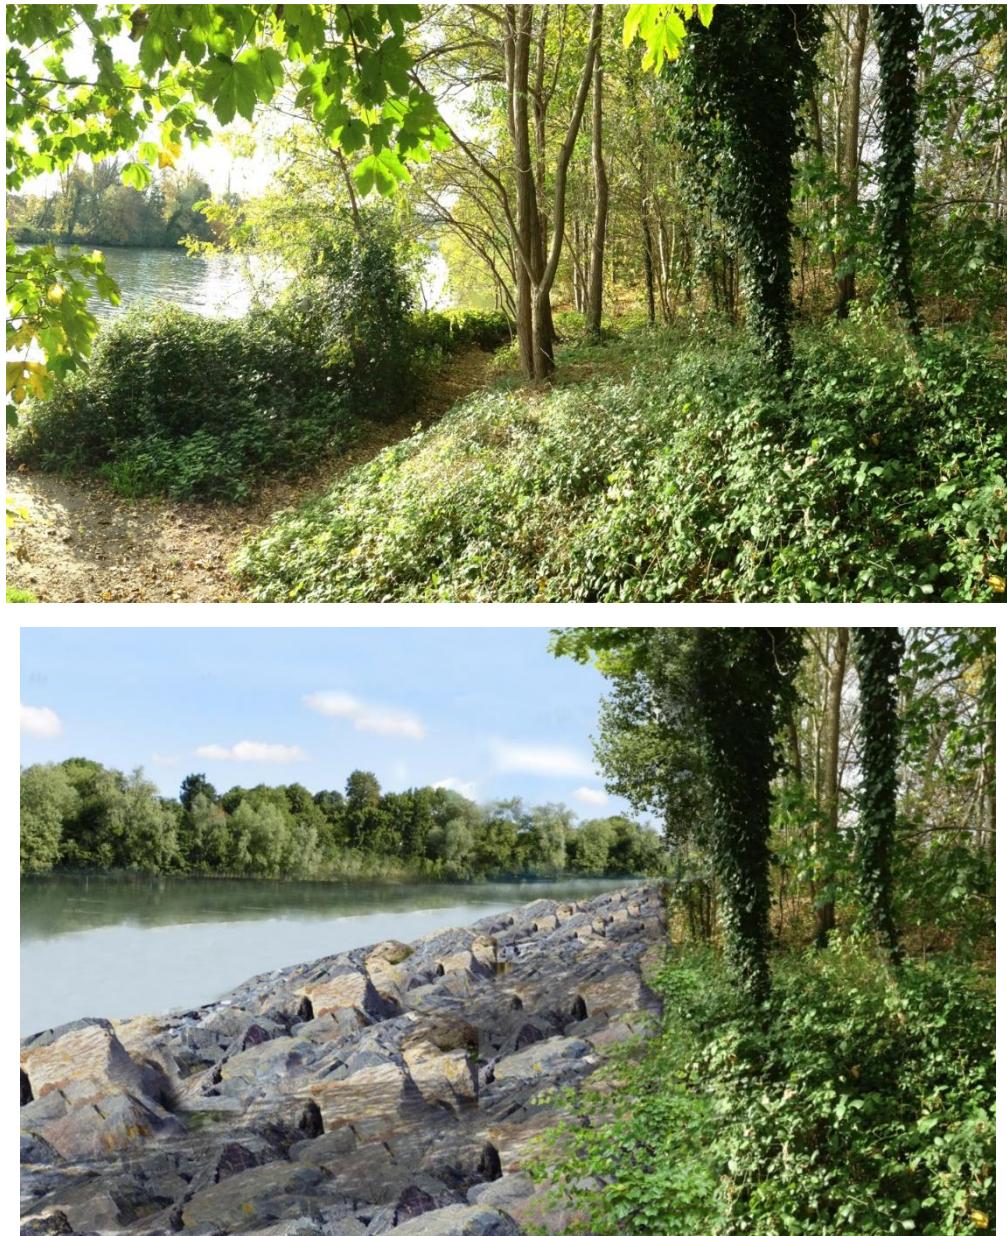
Figure 7 : Perspective 3 actuelle et à livraison > N+20

- Perspective 3 (actuelle, à livraison du projet et à N+20) :

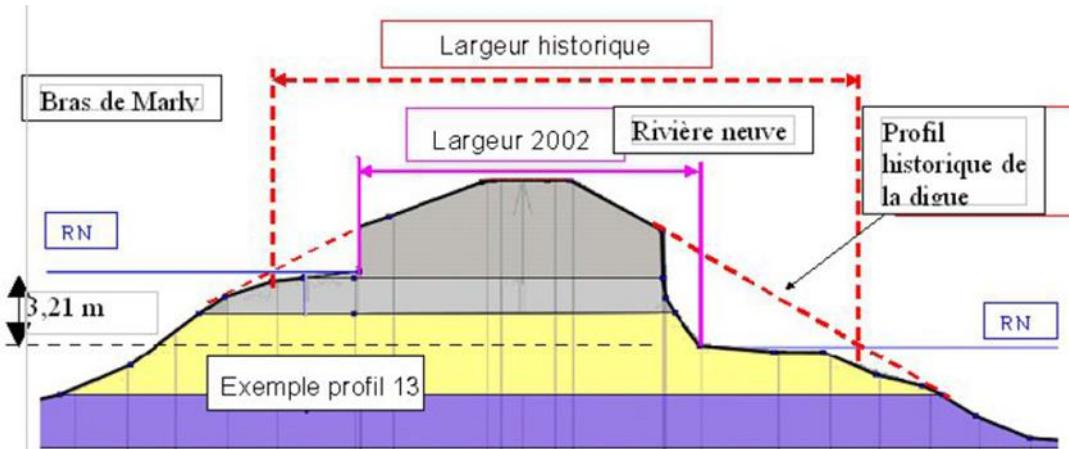
Figure 14 : Profil de la digue (2002)

Le chemin de crête de la digue fait environ 2 ml de largeur. Le profil de la digue est représenté par la figure suivante (programme VNF). On peut remarquer que le profil actuel est fortement retrécí par rapport à son profil d'origine.

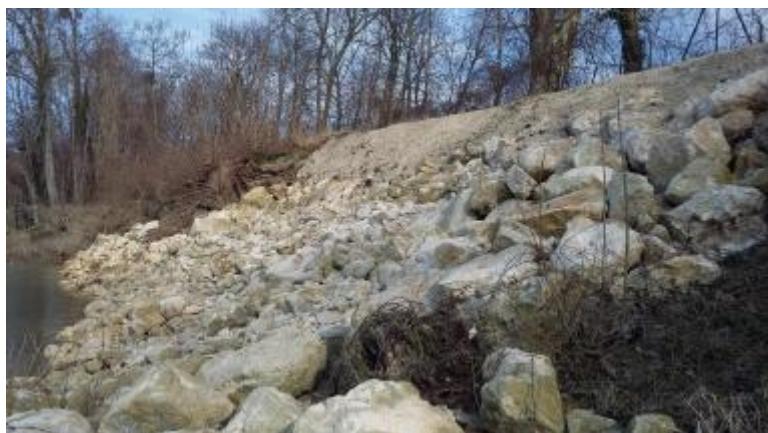
Figure 15 : Travaux d'urgence - 2016

Suite à la crue de juin 2016, VNF a programmé des **travaux d'urgence** à l'automne 2016 afin de conforter 4 secteurs de la digue fortement impactés par la crue. Sur trois des quatre secteurs, les travaux consistaient au comblement des anses d'érosion existantes par des enrochements. Un géotextile anti-contaminant a été appliqué sur le fond de terrassement avant pose des enrochements. Sur le dernier secteur, un rideau de palplanches auto-stables a été réalisé en pied de berge.

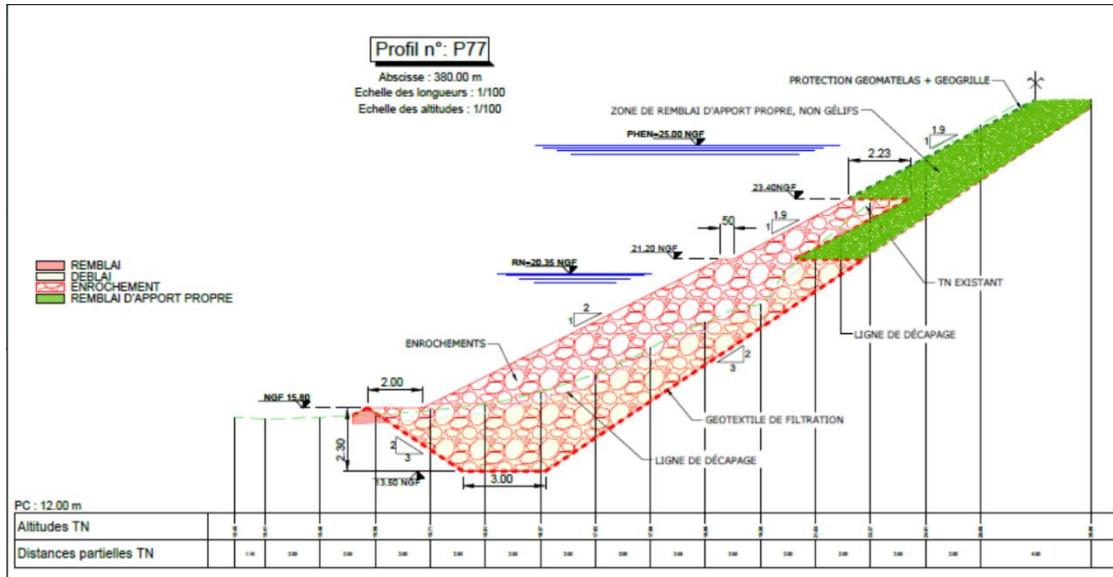
Figure 17 : Profil type de la mise en place d'enrochements

- L'épaisseur minimale des enrochements est de 1 mètre.

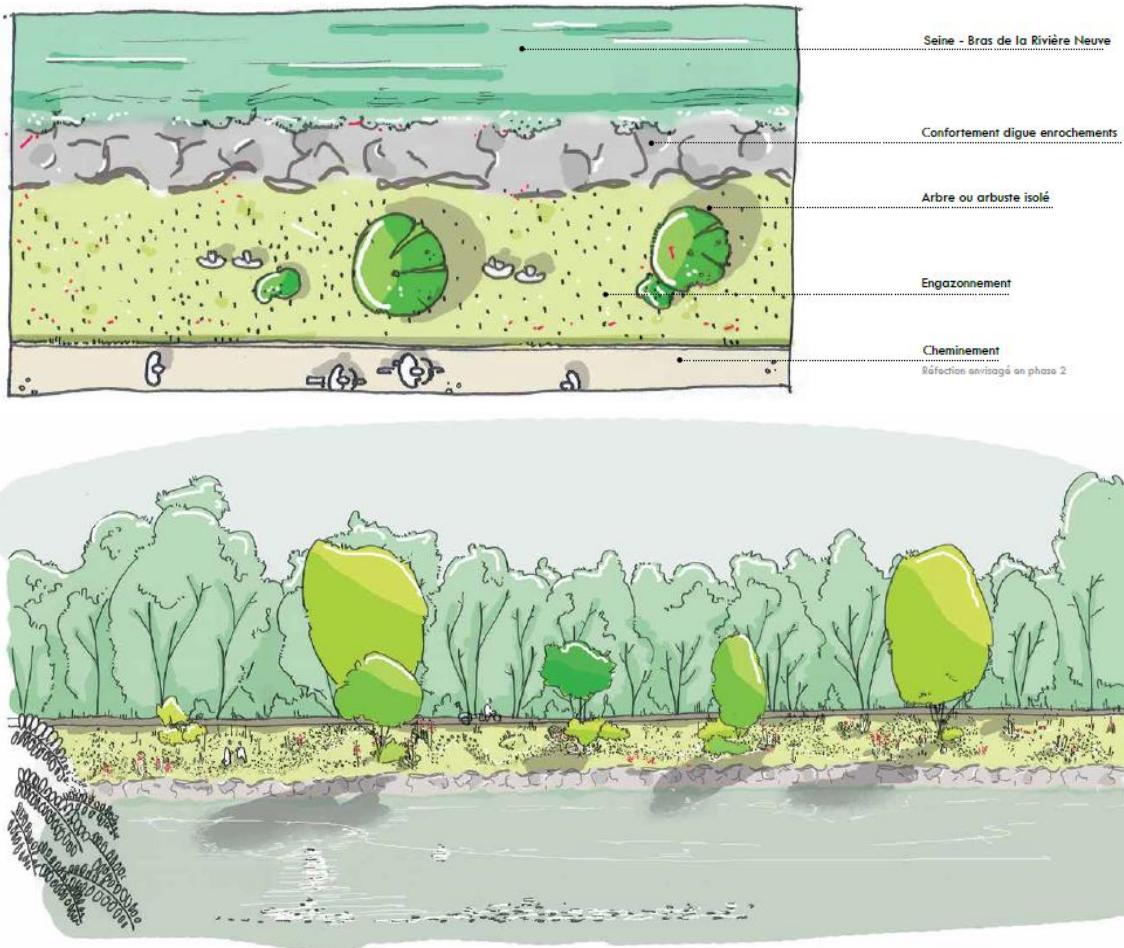
Figure 18 : Aménagement paysager proposé

L'esquisse paysagère présentée ci-après développe le scénario d'intervention sur le flanc ouest de l'ouvrage. Ce scénario, appelé « berge du XIX^{ème} siècle », permet de retrouver l'ambiance d'avant travaux. Des ambiances composées de pelouses orientées vers la Seine, d'arbres de hautes tiges et d'arbustes ornementaux, de beaux sujets isolés et remarquables, typiques des jardins XVIII-XIX^{ème}. Les présentes études prévoient la réalisation d'un projet compatible avec l'implantation d'un chemin piéton au sommet de l'ouvrage. A noter que cet aménagement sera réalisé une fois les travaux d'enrochements terminés.

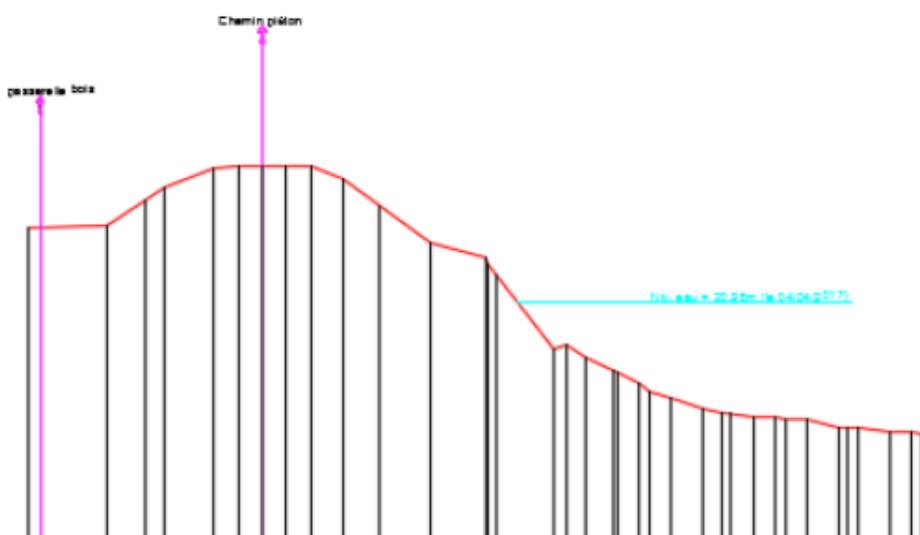
Figure 19 : Profil 1

Les trois profils montrent la géométrie actuelle de la digue. Le dernier profil expose l'évolution du talus depuis 2005. Les vagues de batillage, générées par les passages de convois fluviaux, viennent impacter le pied de digue. Le pied de digue, étant non protégé contre l'érosion, s'érode progressivement jusqu'à la rupture parfois jusqu'au sommet de la digue comme constaté lors de la visite technique approfondie (août 2016 – figure suivante) :

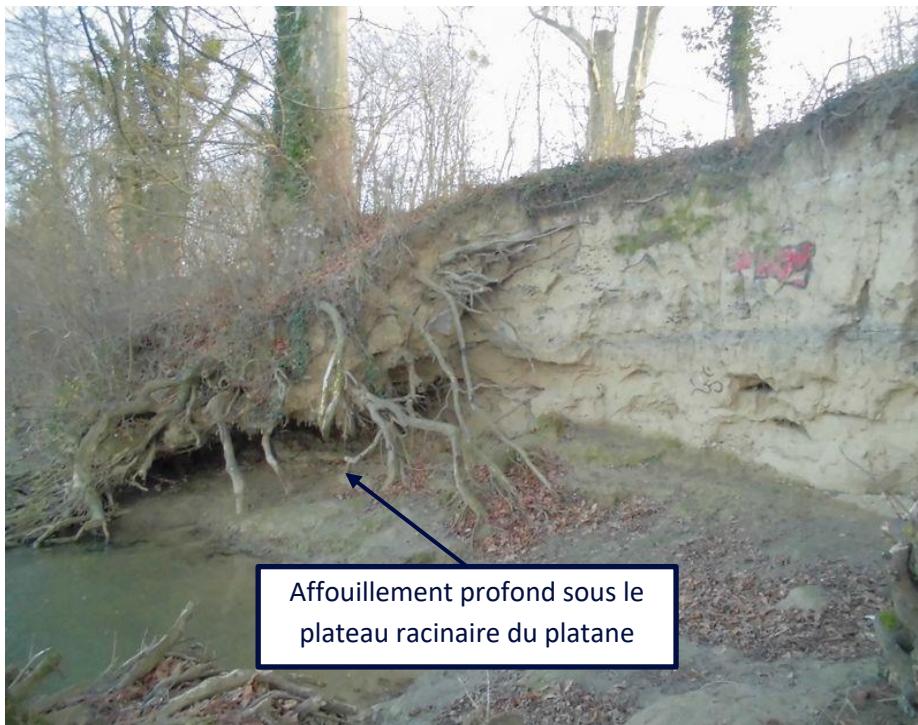
Figure 26 : Platane avec racines affouillées

Une inspection visuelle de la digue de Croissy côté Rivière neuve a été réalisée le 13 janvier 2018 par SAFEGER. Des photographies de la digue, représentatives de l'état de l'ouvrage le jour de la visite, sont présentées ci-après. On peut voir que les berges et sa ripisylve sont fortement dégradées, cela est dû au batillage des bateaux et au marnage en période de crue.

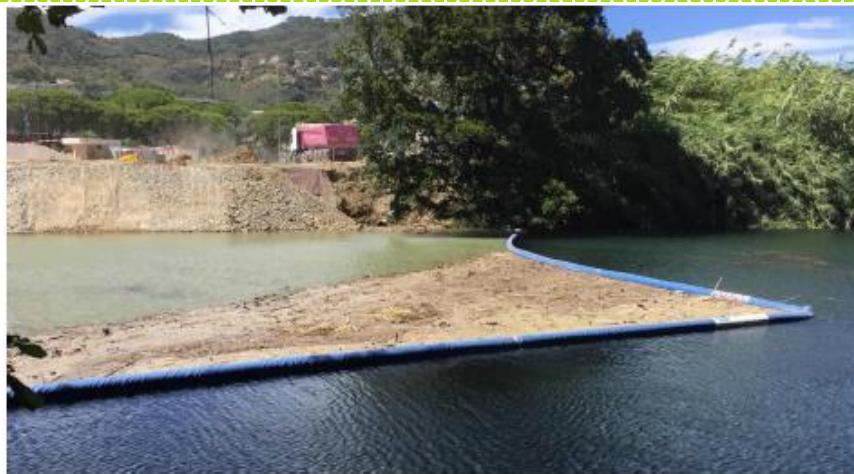
Figure 30 : Exemple d'un filtre anti-MES

Ainsi, compte tenu des débits importants dans le fleuve qui devraient aussi permettre une dilution rapide et efficace des éventuels départs de sédiments, cette mesure constituera une protection efficace de la qualité des eaux de la Seine, préservant à la fois la vie aquatique et la navigation.

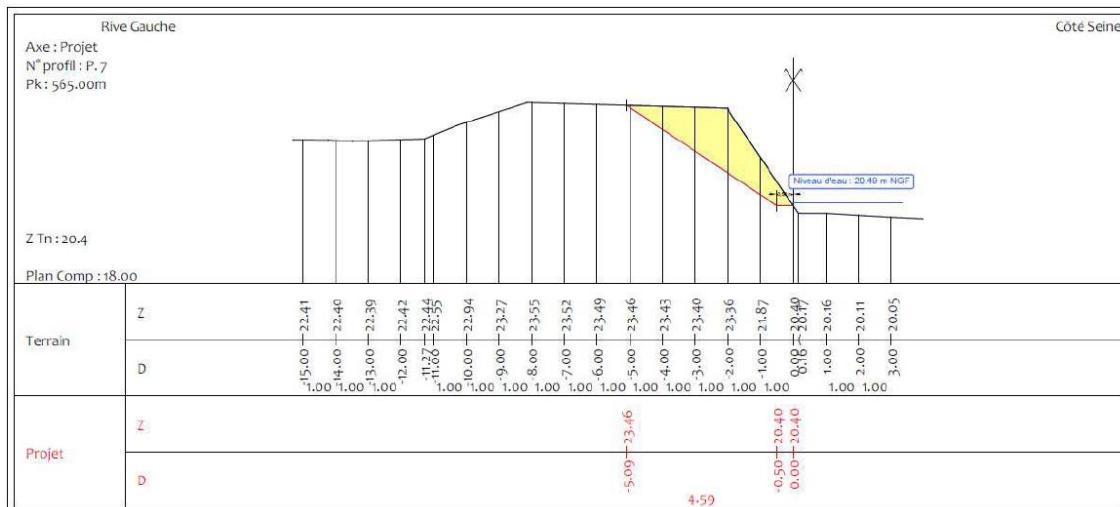
Figure 31 : Présentation d'une coupe type des travaux de reprofilage

- Banquette sous la forme d'une risberme horizontale de 50 cm environ, calée à la cote de la Retenue Normale (soit environ 20.40 m NGF). Le profilage aura une banquette plate en pied de berge, permettant :
 - De compenser davantage en termes de volume dans les tranches altimétriques basses,
 - De mieux absorber l'énergie du batillage sur la berge,
 - De diversifier les habitats rivulaires par une strate herbacée,
 - Le développement de zones de refuge et zones de frayères pour les espèces cyprinidés.
- Profilage du talus à 3/2 pour conserver une largeur de digue à minima de 2 m environ.

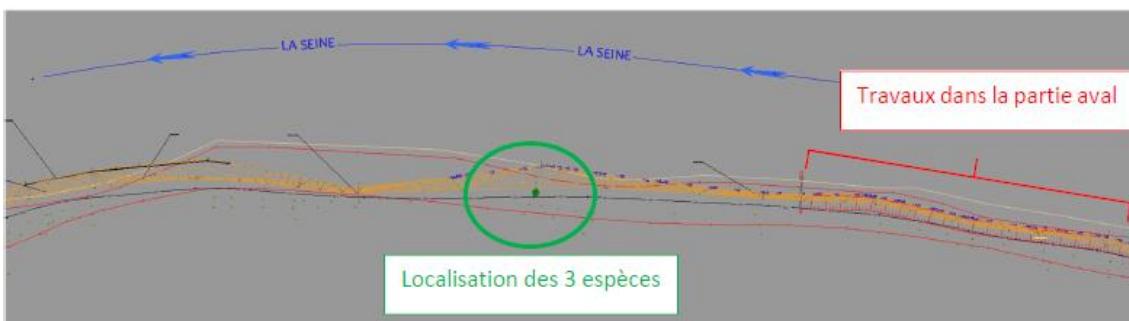
Figure 32 : Localisation du reprofilage de berge

Les travaux se feront depuis l'aval de la risberme béton dans la **partie amont du secteur**, et jusqu'en amont de la poutre de couronnement présente dans la partie aval du secteur.

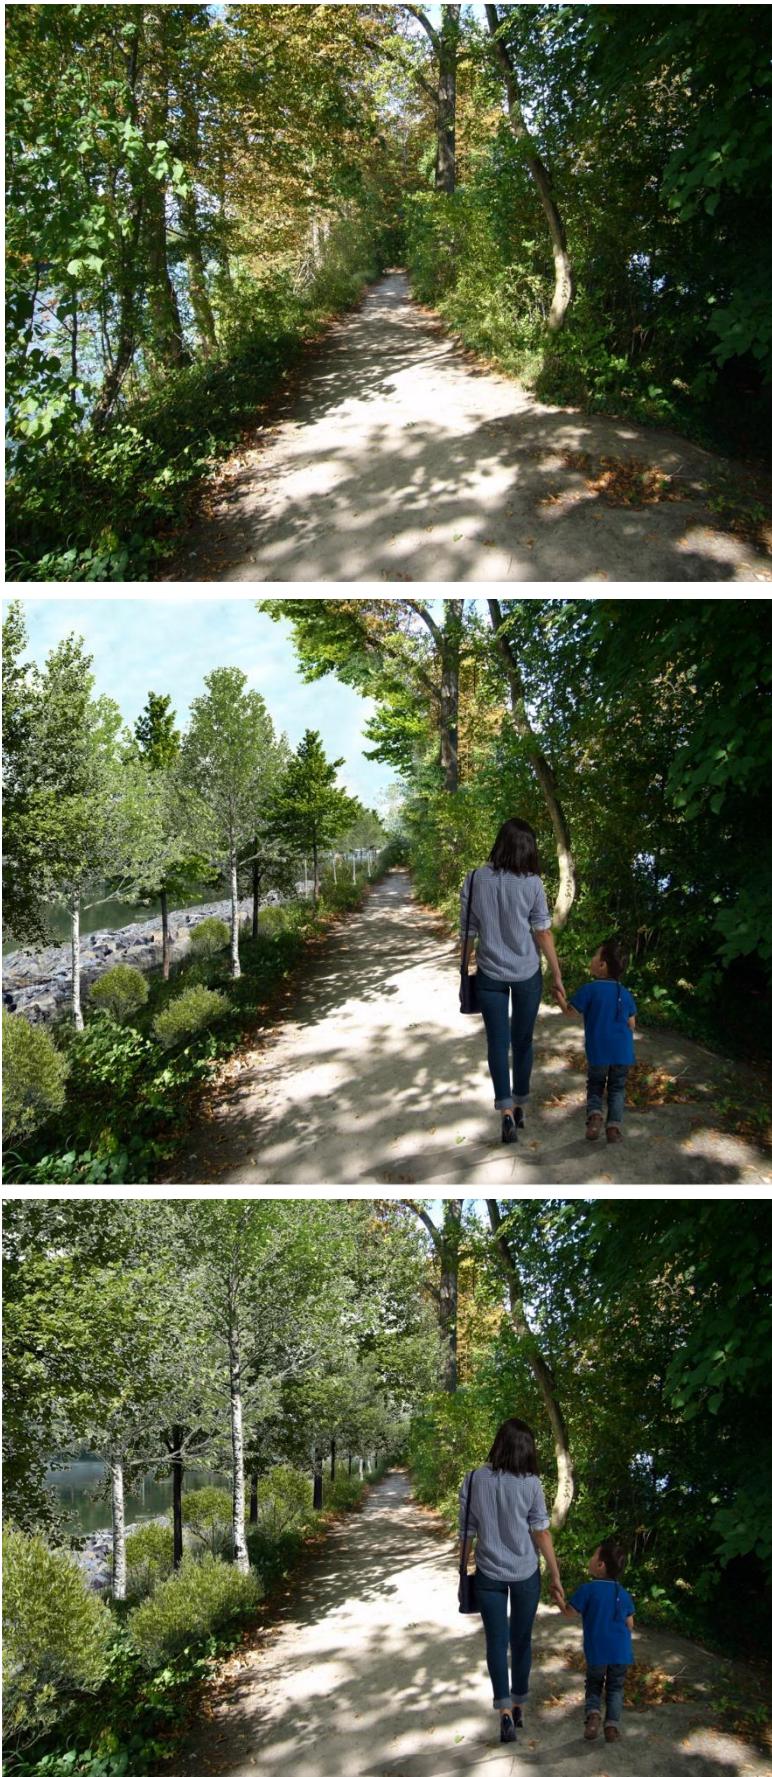
Figure 34 : Illustration de l'impact paysager

Les figures suivantes permettent de cibler l'état actuel/futur à court et moyen termes après la réalisation des travaux :

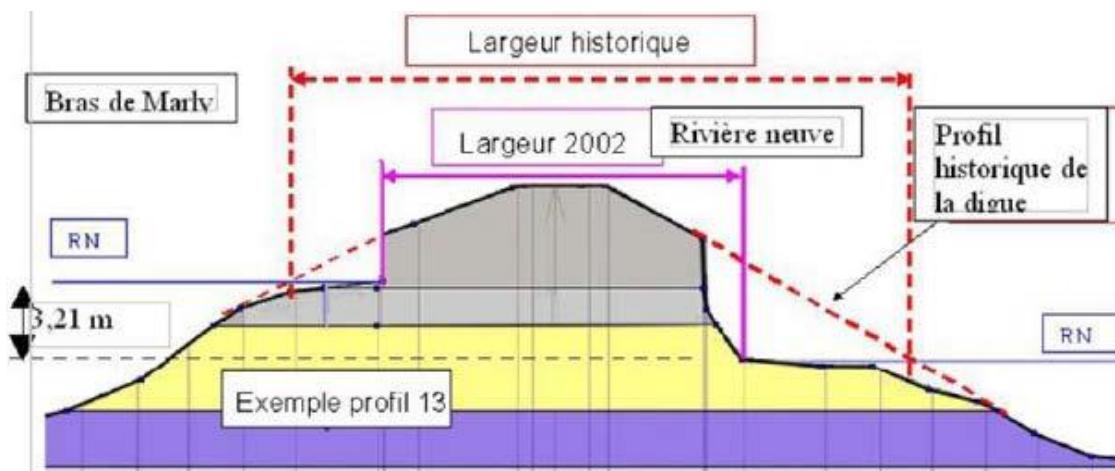
Figure 2 : Profil de la digue (source : dossier).

Du fait de l'érosion, le profil en travers de la digue est fortement rétréci par rapport à son profil d'origine, comme en témoigne la figure suivante.

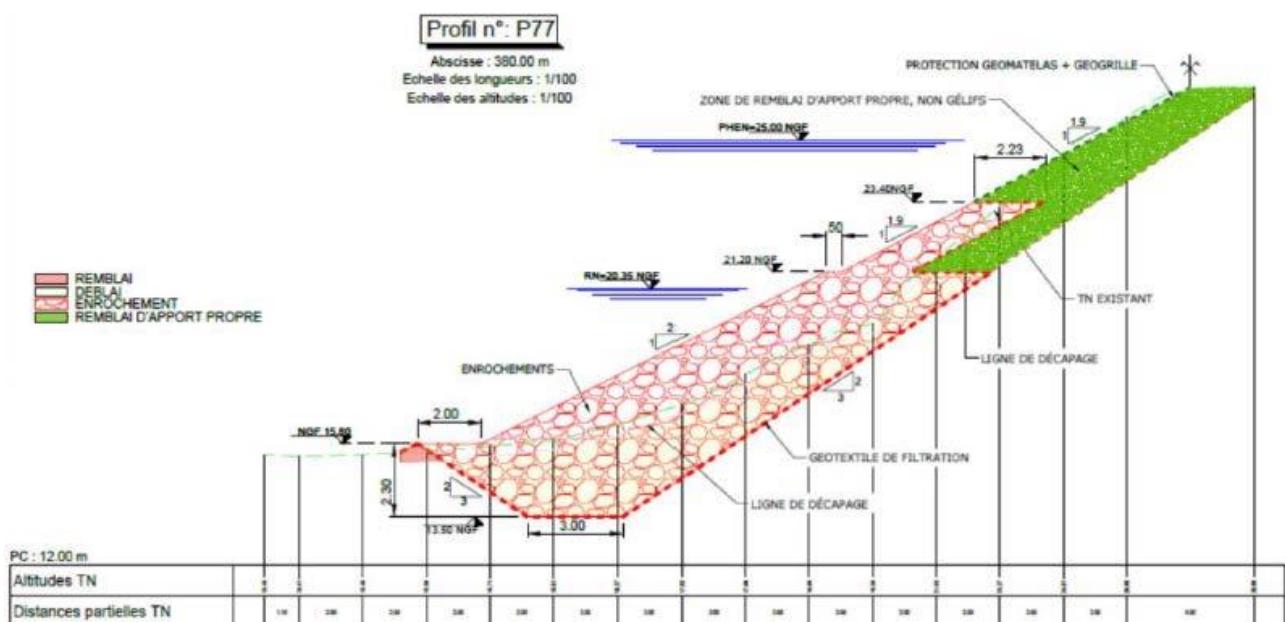
Figure 3 : Profil-type des travaux de la digue de Croissy-sur-Seine (source : dossier)

La pente du talus sera de 2H/1V (environ 27°, soit une pente de 50%)⁶. Elle a été portée à 1,9H/1V à partir de la cote 21,2 m NGF afin de réduire le volume de la digue (mais sans précision sur les moyens techniques permettant un réglage aussi fin avec des enrochements), et particulièrement le volume soustrait à l'expansion des crues. La largeur du chemin de crête sera en moyenne de 3,7 m, avec une réduction à 3 m sur certains tronçons.

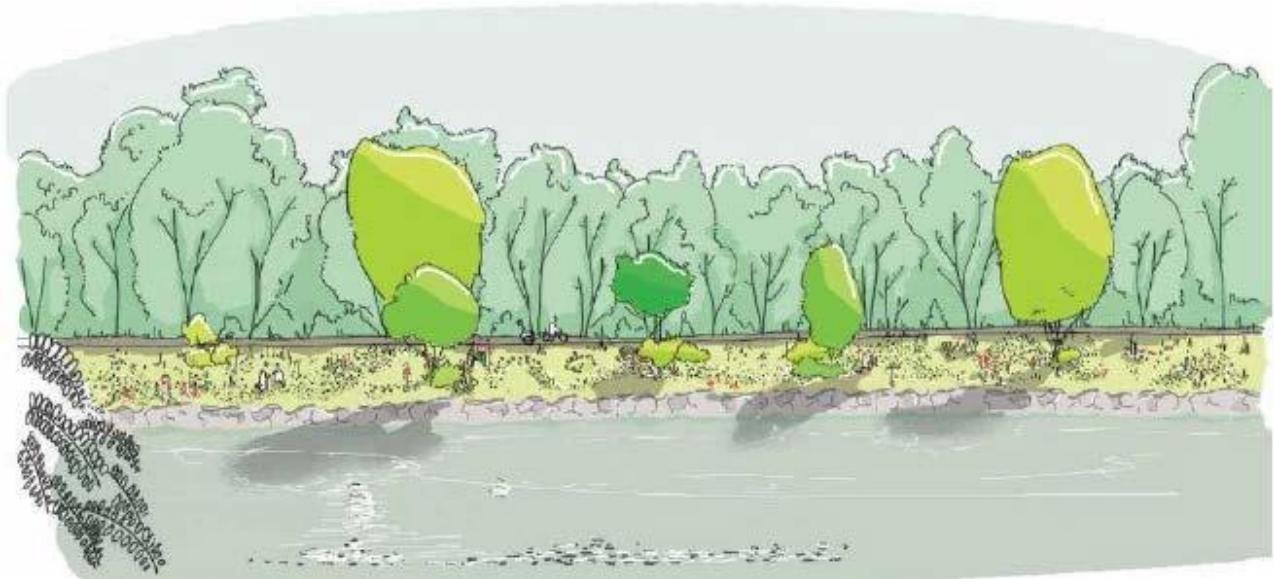
Figure 4 : « Aménagement paysager proposé » (Source : figure 37 de l'étude d'impact).

Ce croquis montre une partie empierrée à fleur de l'eau et l'essentiel de la hauteur de la digue couvert de végétation. Or le projet comprend un enrochement sans végétation sur presque la moitié de la hauteur de la digue (cf. ci-dessous, et figures 37, 38 ou 40 de l'annexe 9).
